ETTORE MARIA MAZZOLA

## IL CEMENTO E IL TERREMOTO CORRUZIONE E MENZOGNE ARCHITETTONICHE

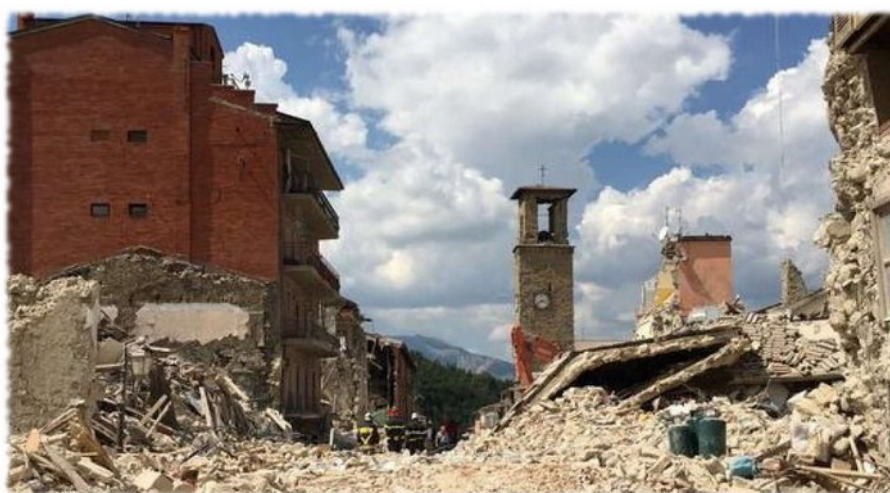
Amatrice. Il bruttissimo edificio rosso sopravvissuto al primo sisma e poi crollato col secondo e in primo piano la splendida e snella torre civica sopravvissuta a tutte le scosse.

Il brutto edificio di Amatrice è sopravvissuto perché, pur nella sua sconcezza, aveva comunque una sua struttura coerente, mentre gli edifici accanto erano stati modificati. Infatti con esso sono sopravvissuti anche molti edifici storici altrettanto strutturalmente coerenti. Nessuno infatti, come accaduto ad altri edifici a partire dalla metà del XX secolo, li aveva manomessi inserendo materiali e pesi inammissibili. Va sottolineato che, con la scossa del 26 ottobre, anche l'edificio rosso in cemento armato si è letteralmente polverizzato, mentre la snella Torre Civica del XII secolo, costruita in muratura portante, ha resistito ancora! Nessuno degli autori degli articoli di giornale che inneggiarono alla resistenza delle strutture dell'edificio rosso — erigendolo a simbolo della città — si è preso la briga di tornare su quelle dichiarazioni menzognere e riconoscere che, nonostante l'età, le tecniche, i materiali e la snellezza, la torre medievale sia rimasta in piedi!

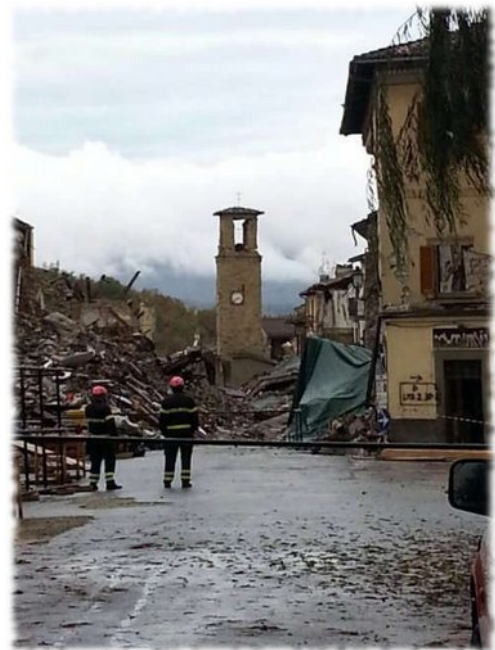
Amatrice. La torre civica sopravvissuta a tutte le scosse. Sulla sinistra si vedono le macerie del crollo dell'edificio rosso.

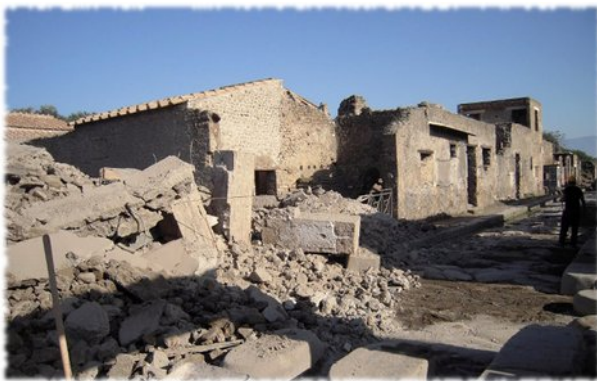
Crollo Schola Armaturarum.

Una certa influenza sul deterioramento è data da fattori di *origine fisica* (calore eccessivo, gelo) e chimica (azioni di acque aggressive, capaci di provocare fenomeni di *dilavamento* e di *rigonfiamento*) ... non volendo annoiare con discorsi troppo tecnici, lascio al lettore la possibilità di comprendere da sé per quale motivo la soprintendenza e i politici, per il crollo della Schola Armaturarum di Pompei abbiano accusato le piogge!

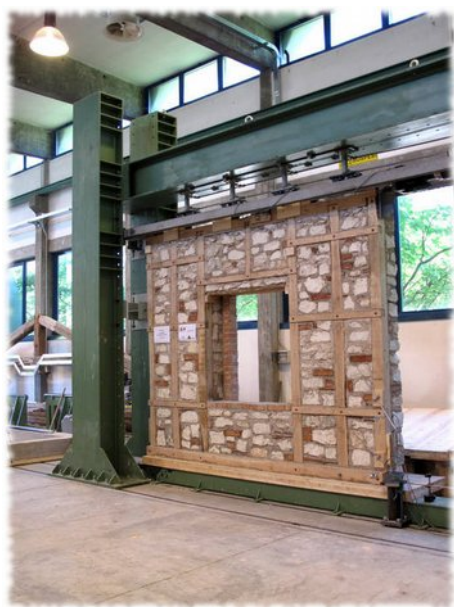
Esperimento antisismico su una parete costruita secondo il Codice antisismico borbonico del 1785.

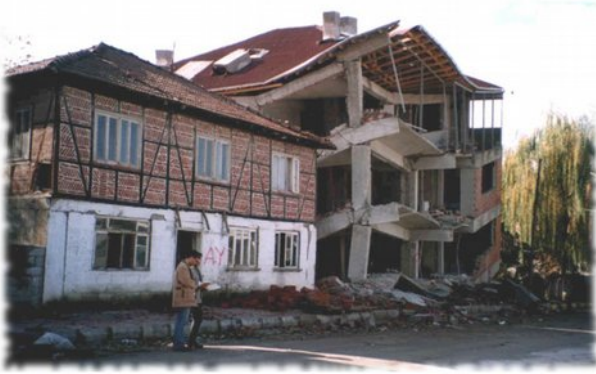
Costruzione turca *himis* rimasta in piedi nel 1999 a seguito di sisma. Accanto edificio moderno collassato perché mal costruito.

ghese, nelle *himis* turche e nelle case al confine tra Armenia e Iran che continuano a dimostrare la loro incredibile resistenza a terremoti di violenza estrema come quello del 1999.

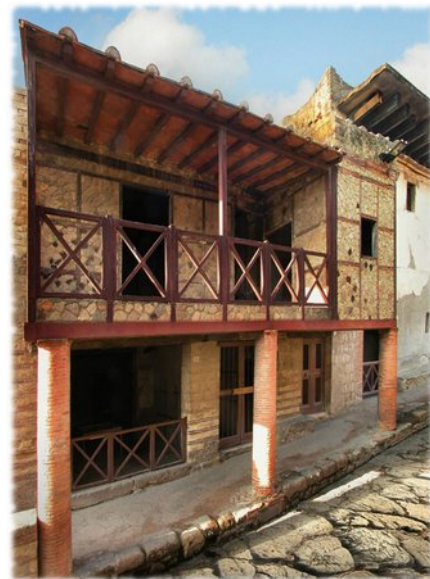
Ercolano. Opus Craticium.

Purtroppo qui da noi in Italia, patria dell'*opus craticium*, continuiamo ad insegnare nelle università solo ed esclusivamente le strutture in cemento armato e/o in acciaio (queste ultime certamente piú valide del primo) piuttosto che sistemi strutturali come quello della casa baraccata borbonica.

Sarebbe invece importantissimo rendere obbligatorio lo studio di quel *Manuale Borbonico*, specie perché nel 2013, in occasione del Convegno H.Ea.R.T, il CNR italiano e un team internazionale di esperti della materia, dopo aver costruito una parete rinforzata con una intelaiatura lignea basata sul modello settecentesco, l'ha sottoposta ad una serie di test sismici decretando questa tecnologia come la migliore attualmente conosciuta, proponendo di adoperarla, magari con dettagli costruttivi moderni da valutare, a tutte le nuove costruzioni.
